PREFEITURA  
**PICOS**  
RECONSTRUINDO NOSSO FUTURO

# **PLANO DE CONTINGÊNCIA**

PARA SITUAÇÕES DE RISCO E DESASTRES

**Produto 2: Diagnóstico e Cenários de Risco**

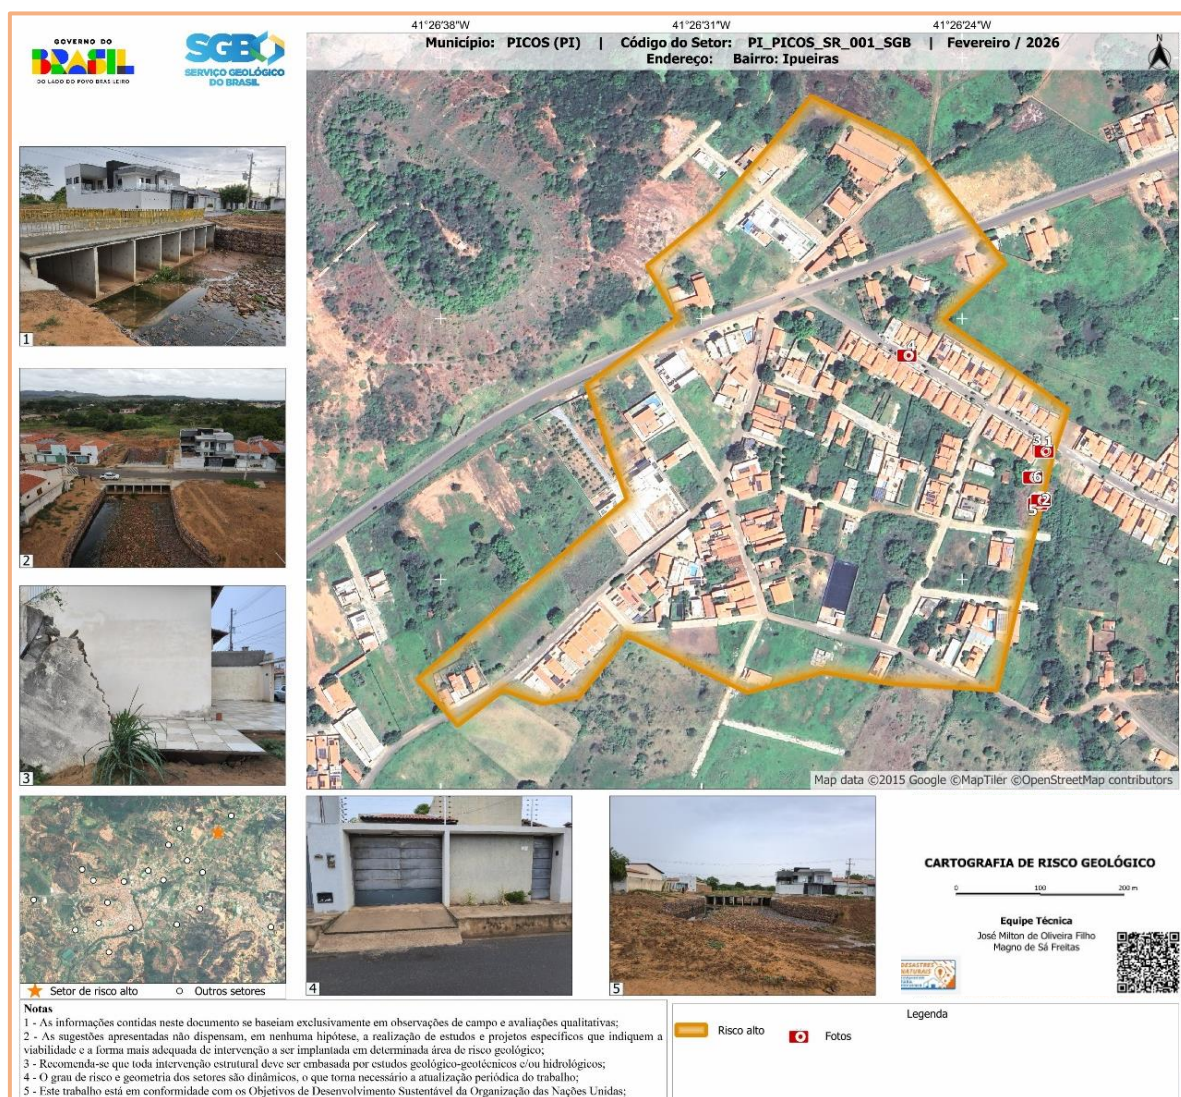
O processo de inundação esteve associado à insuficiência do sistema de drenagem pluvial, especialmente em razão da presença de bocas de lobo e bueiros com capacidade hidráulica inferior à vazão gerada durante eventos de chuvas intensas, ocasionando represamento, extravasamento do canal e alagamento das áreas adjacentes. Atualmente, o setor encontra-se em obras de readequação hidráulica, com alargamento do canal e substituição dos bueiros. Apesar dessas intervenções, permanecem edificações implantadas em cotas baixas, próximas ao leito do riacho, mantendo elevada a exposição da população (SGB, 2026).

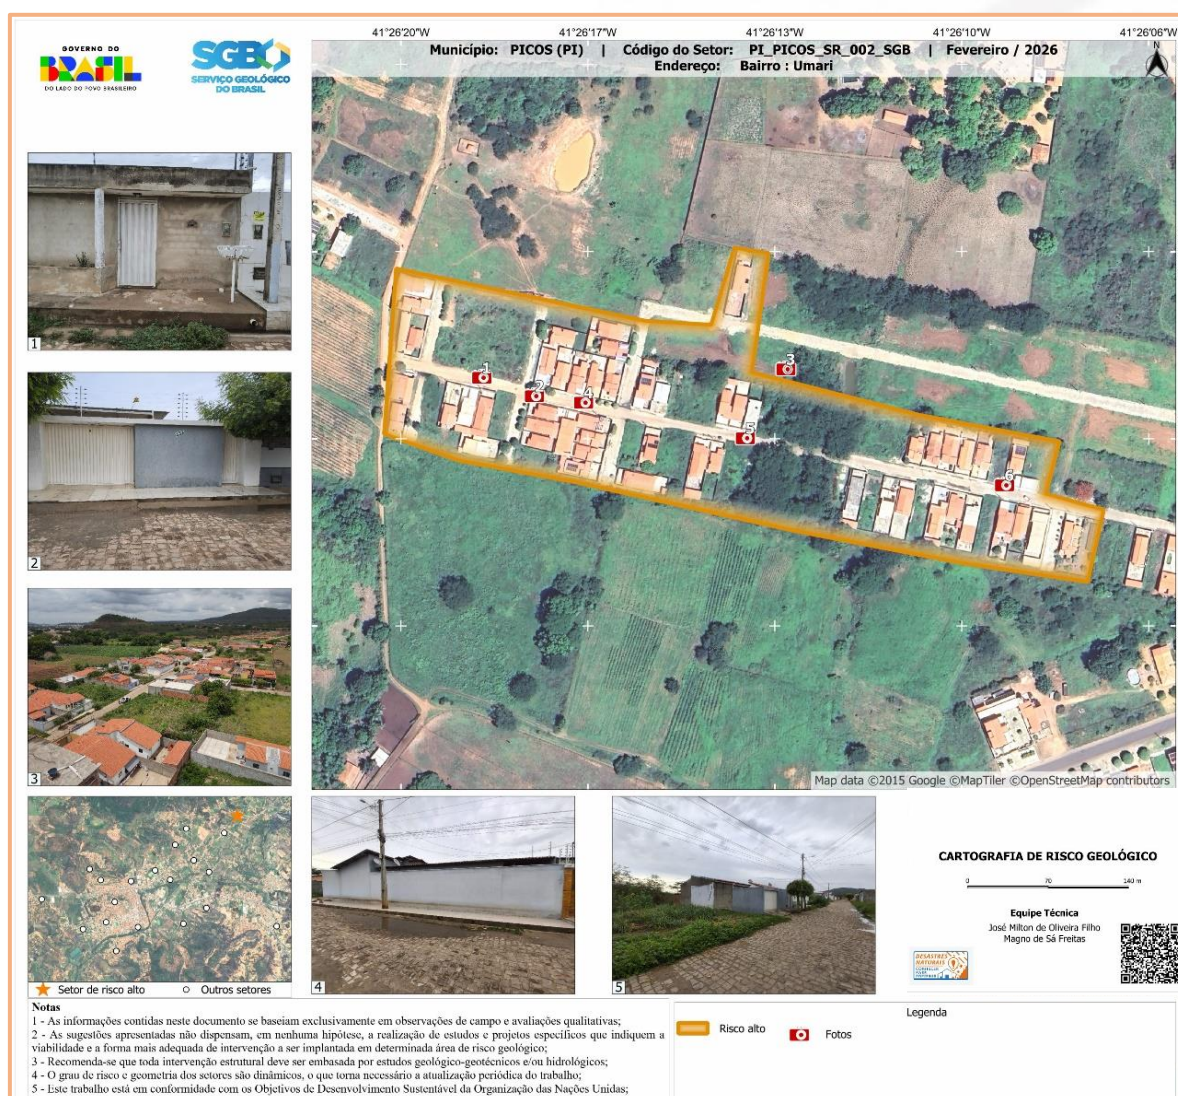
## SETOR DE RISCO 02

Localização: Bairro Umari

O processo geodinâmico observado no local corresponde a uma inundação fluvial de resposta rápida, deflagrada pelo extravasamento da calha principal do curso d'água devido ao pico de cheia. Esse fenômeno foi agravado pela convergência da incapacidade hidráulica do riacho em comportar a vazão de pico, pelas limitações e gargalos operacionais no sistema de drenagem urbana superficial e pelo elevado índice de impermeabilização do solo na bacia contribuinte, o qual reduz as taxas de infiltração e acelera o tempo de concentração do escoamento superficial.

Adicionalmente, a invasão do fluxo hídrico no interior dos imóveis ocasionou a perda de bens móveis e danos às instalações. Por fim, a

consolidação de edificações sem o devido afastamento em relação ao canal, desrespeitando a faixa de proteção natural, maximiza a exposição direta da população aos eventos de transbordamento e eleva consideravelmente o grau de risco do setor mapeado (SGB, 2026).

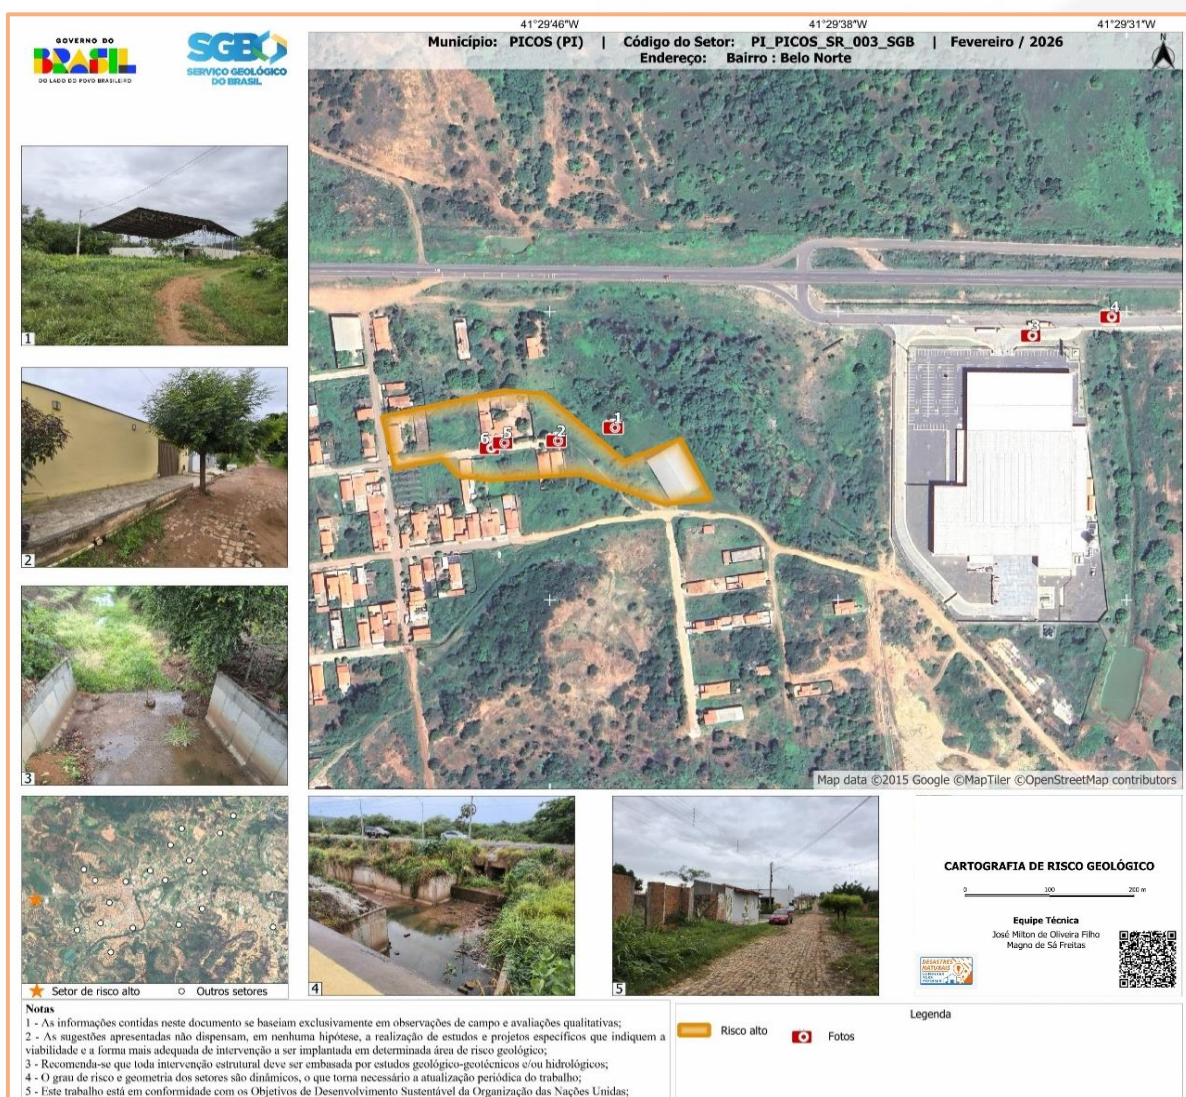
### SETOR DE RISCO 03

Localização: Bairro Belo Norte

O processo geodinâmico observado no local corresponde a uma inundação fluvial de resposta rápida, deflagrada pelo extravasamento da calha principal do curso d'água devido ao pico de cheia. Esse fenômeno foi agravado pela convergência da incapacidade hidráulica do leito do riacho em acomodar a vazão gerada, pelas limitações no sistema de drenagem urbana e pelo elevado índice de impermeabilização do solo na bacia contribuinte, o qual reduz as taxas de infiltração e acelera o tempo de concentração do escoamento superficial.

maximizando a exposição direta da população aos eventos recorrentes de transbordamento e elevando expressivamente o grau de risco e vulnerabilidade socioambiental da área mapeada (SGB, 2026).

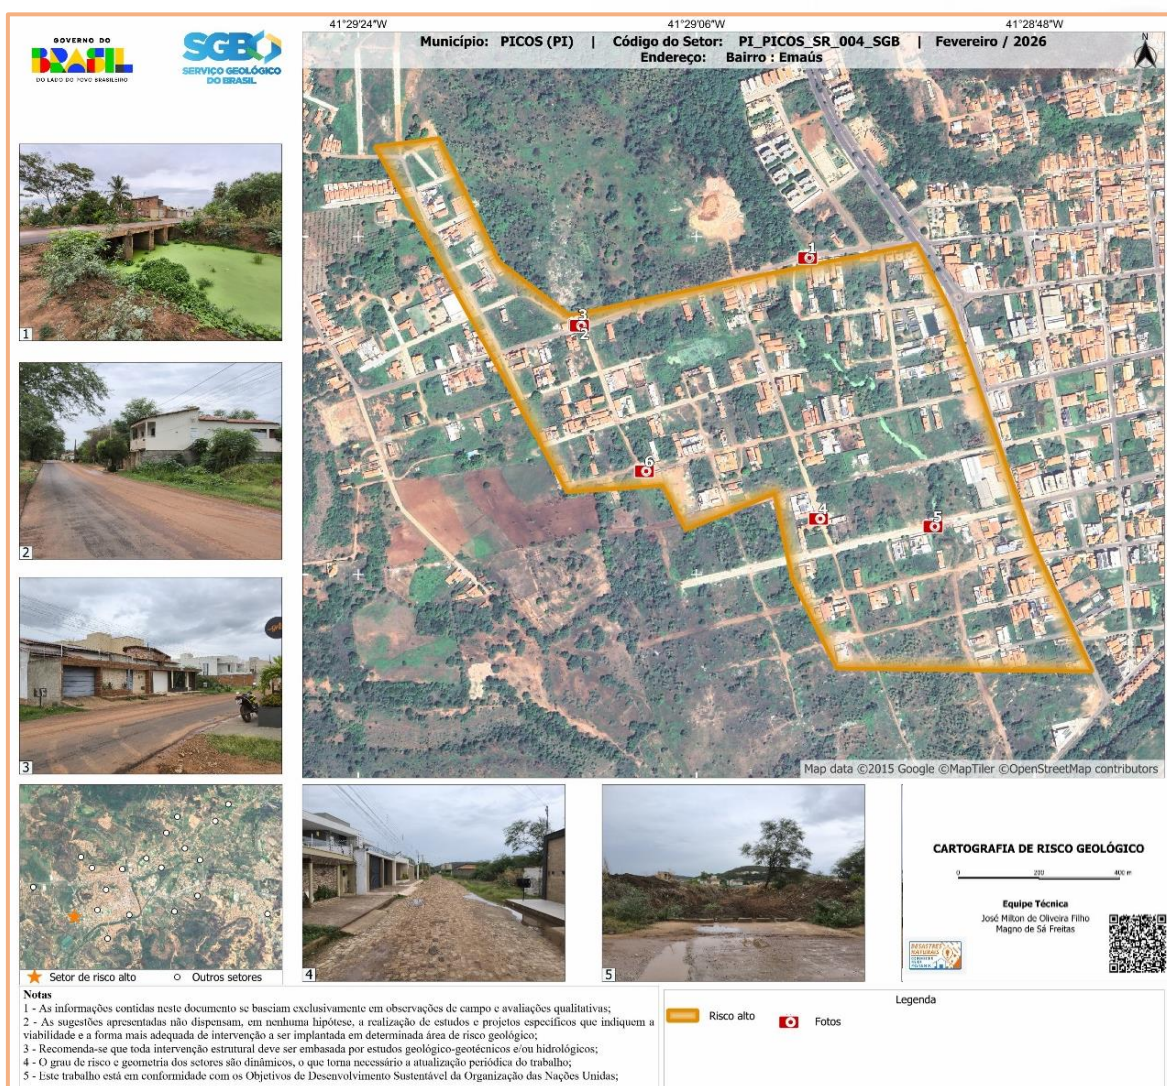
## SETOR DE RISCO 05

## RISCO DE INUNDAÇÃO

Localização: Bairro Catavento

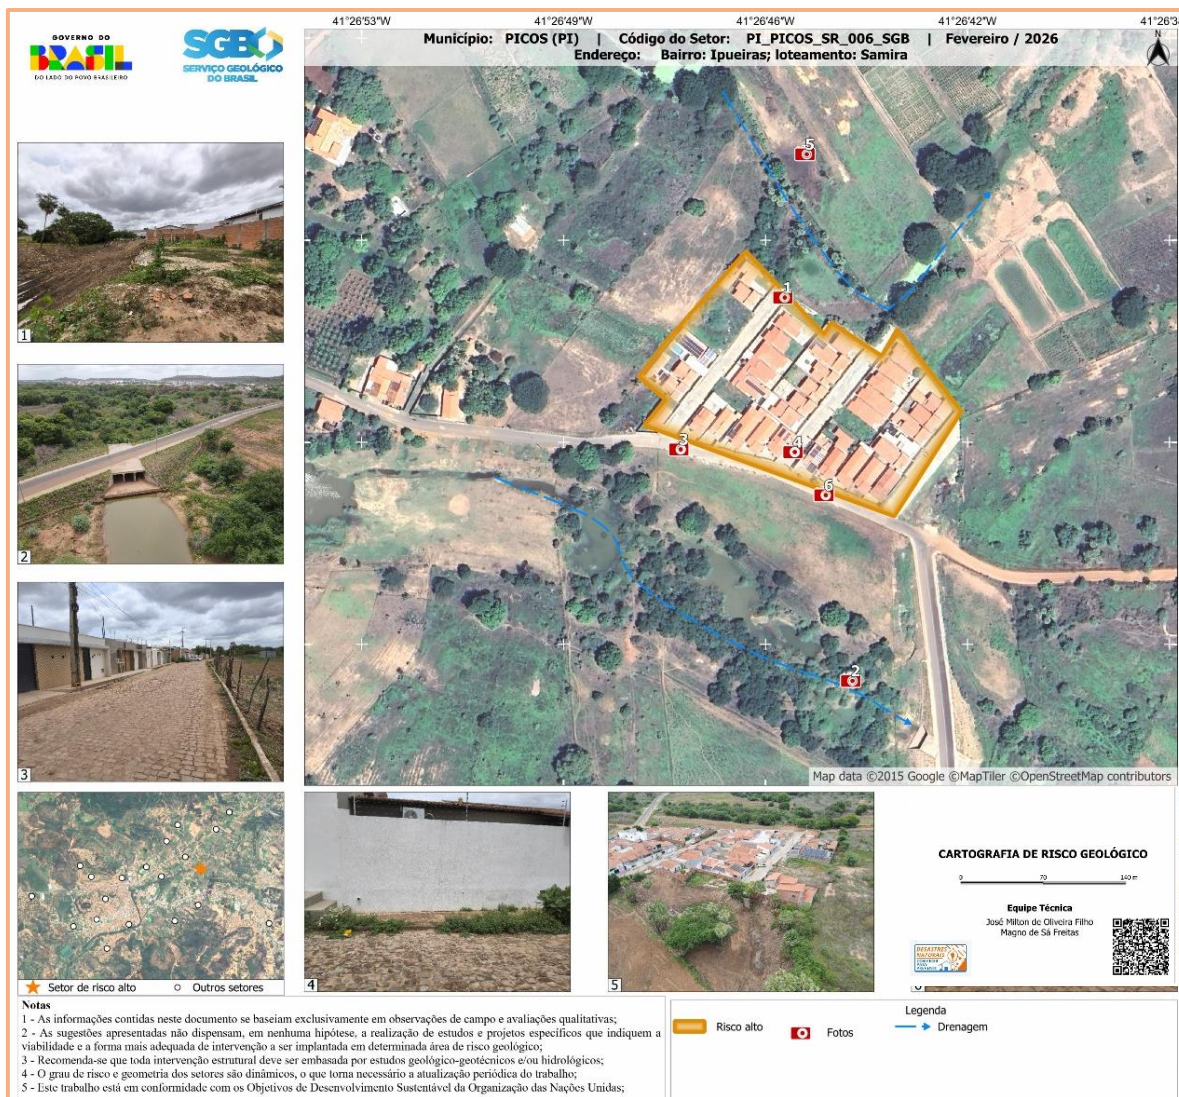
## SETOR DE RISCO 07

Localização: Bairro ipueiras

Essa restrição ao escoamento livre funciona como um gargalo hidráulico, induzindo a formação de uma curva de remanso a montante e o consequente represamento do fluxo hídrico. A perda de carga localizada e o aumento da pressão hidrostática na entrada da travessia provocam a rápida elevação do nível hidrométrico, culminando no extravasamento da calha e no transbordamento do Riacho do Navio sobre a via e lotes lindeiros. O fluxo de inundação atinge diretamente as edificações residenciais inseridas na mancha de inundação, apresentando maior severidade sobre as estruturas implantadas em cotas topográficas rebaixadas de fundo de vale e desprovidas da faixa de domínio e afastamento de proteção em relação ao canal natural, o que consolida um cenário de expressiva exposição e risco socioambiental (SGB, 2026).

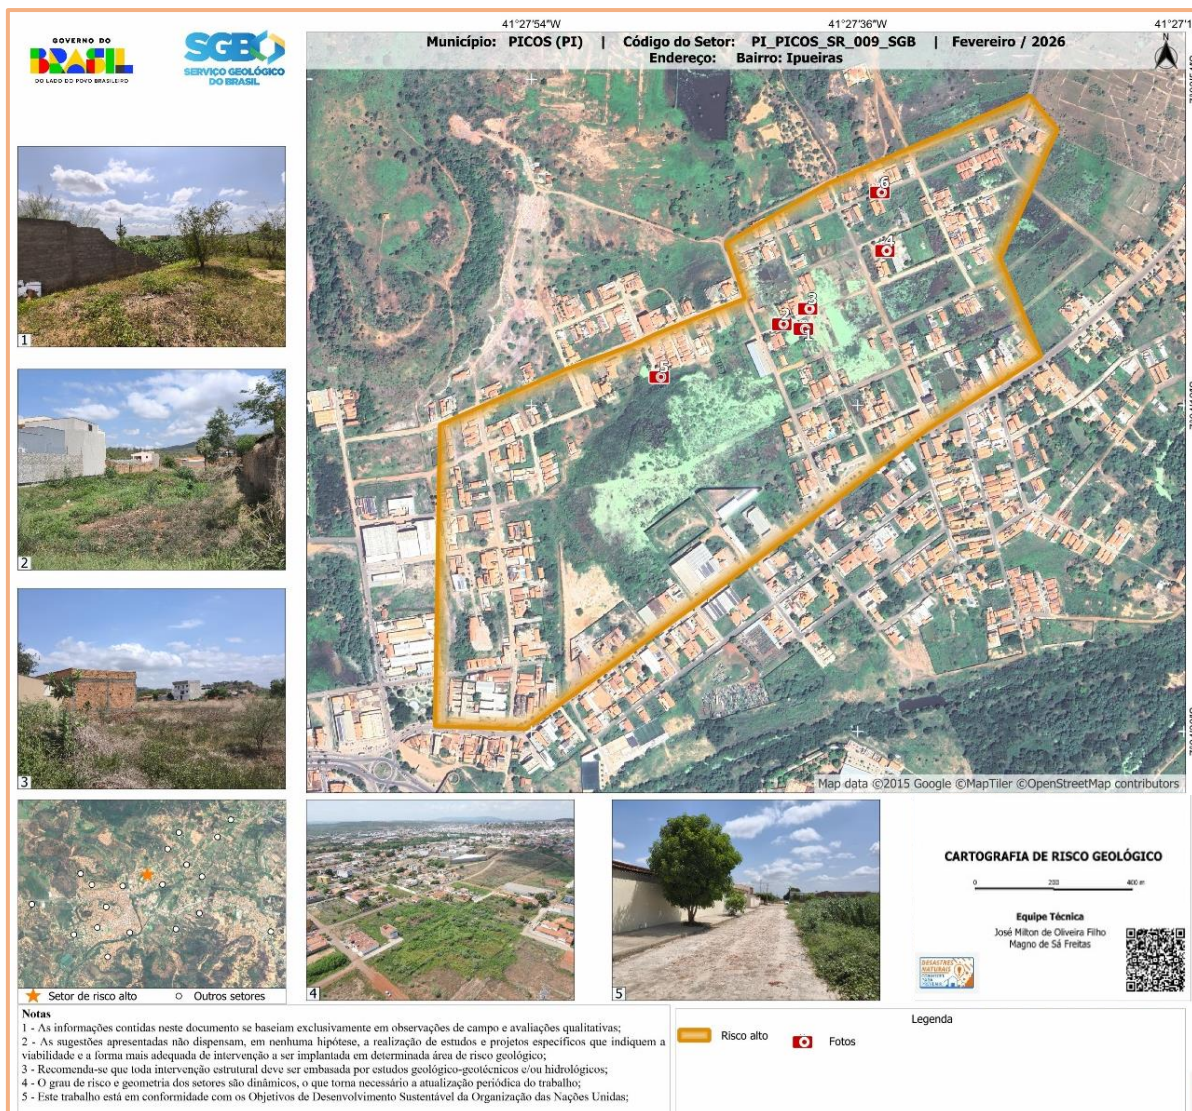
## SETOR DE RISCO 10

Localização: Loteamento Macambira

eleva a pressão neutra (poropressão), reduz a sucção matricial e diminui drasticamente a resistência ao cisalhamento do material. (SGB, 2026).

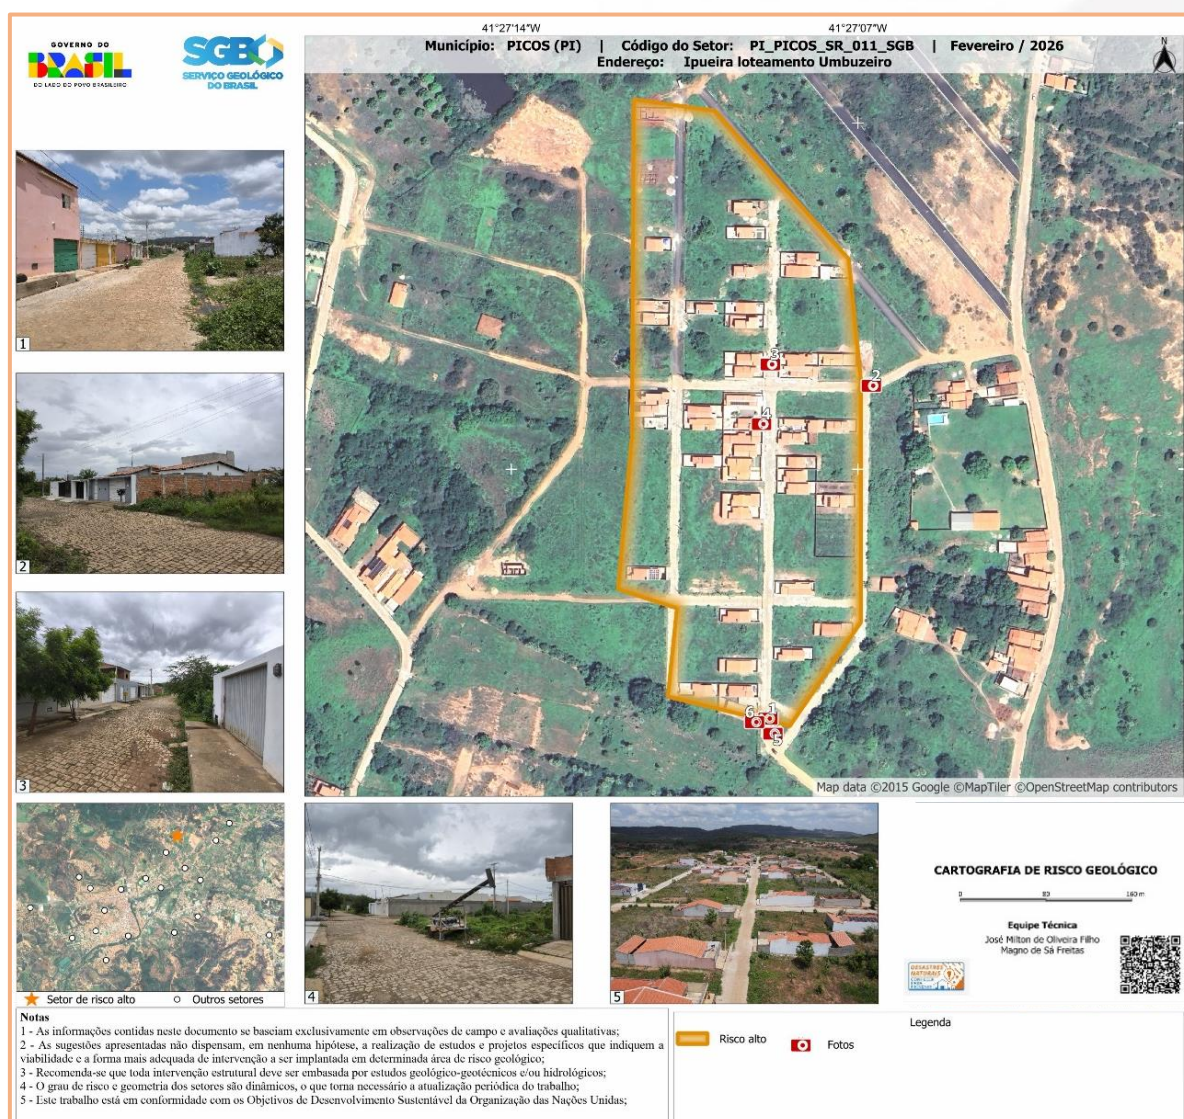
## SETOR DE RISCO 12

Localização: Bairro Junco

A incapacidade de vazão do canal, aliada ao represamento prolongado da água em superfície, compromete severamente a trafegabilidade e a mobilidade urbana local, resultando no isolamento temporário de quadras inteiras e na degradação precoce da malha viária asfáltica. A exposição contínua e prolongada do pavimento flexível ao estresse hídrico acelera a desagregação do revestimento betuminoso e a perda de capacidade de suporte das camadas de base e sub-base.

Durante os eventos pluviométricos, observa-se a rápida acumulação da lâmina d'água superficial associada a baixíssimas taxas de infiltração no perfil do solo. Essa resposta hidrológica desfavorável decorre da convergência de múltiplos fatores ambientais e antrópicos, tais como o elevado índice de impermeabilização e selamento do solo urbano, o adensamento e compactação do terreno pelo tráfego e ocupação, a presença de horizontes pedológicos de baixa condutividade hidráulica e a provável ascensão sazonal do nível do lençol freático, que reduz a sucção matricial e satura previamente a zona não saturada do solo. (SGB, 2026).

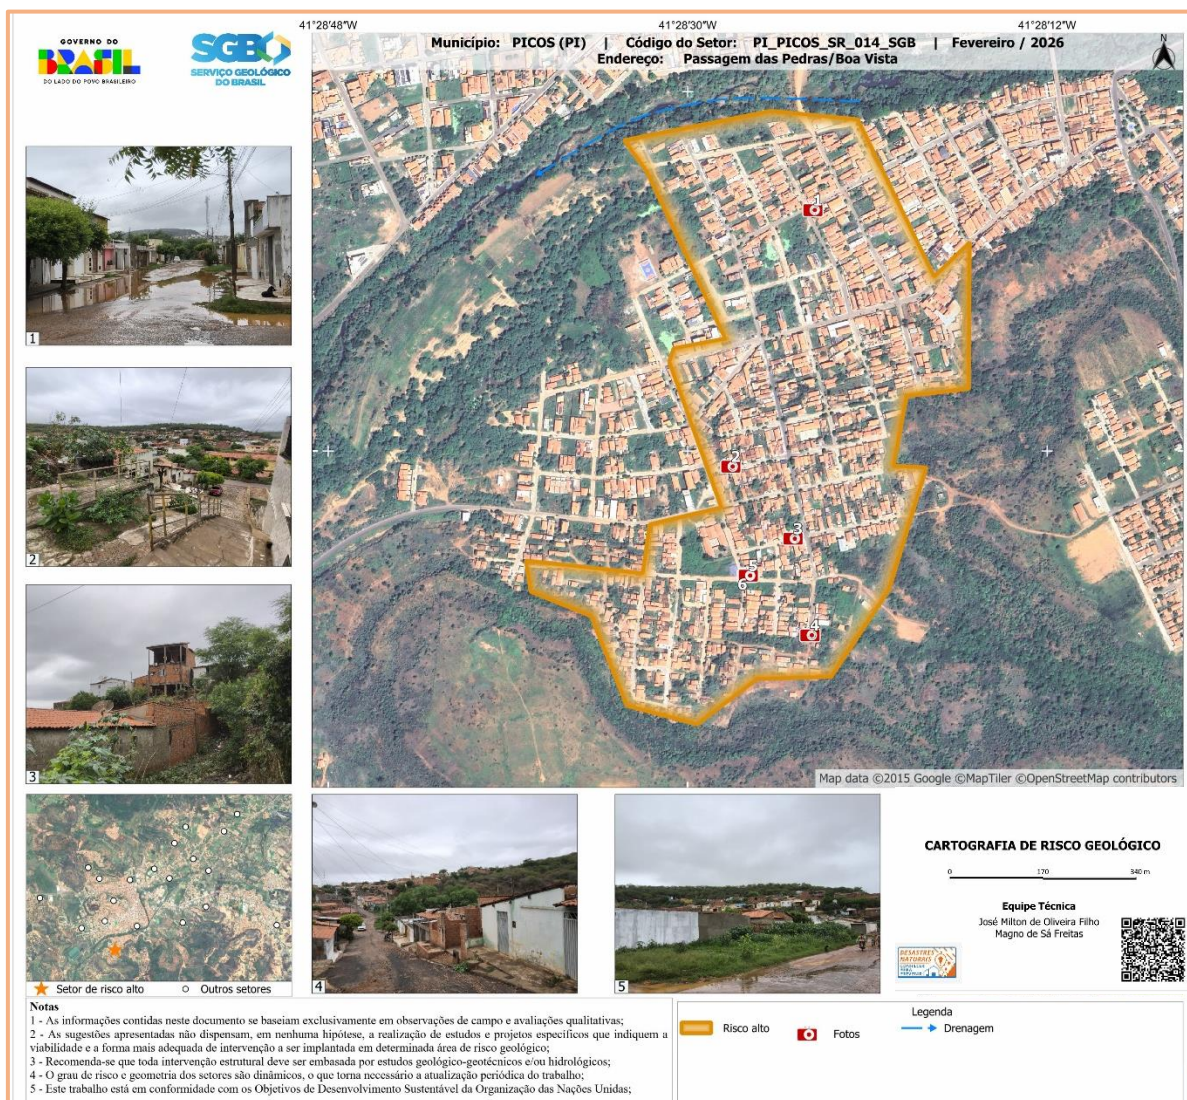
## SETOR DE RISCO 15

## RISCO DE INUNDAÇÃO E DESLIZAMENTO

Localização: Bairro Trizidela/Centro

Observa-se que, em episódios de grandes cheias, a água atinge diretamente as edificações, havendo registro de inundação no interior de residências, com danos a estruturas, móveis e instalações, além de prejuízos socioeconômicos aos moradores. A permanência da lâmina d'água pode se prolongar em função da reduzida declividade e da dificuldade de escoamento após o pico da cheia (SGB, 2026).

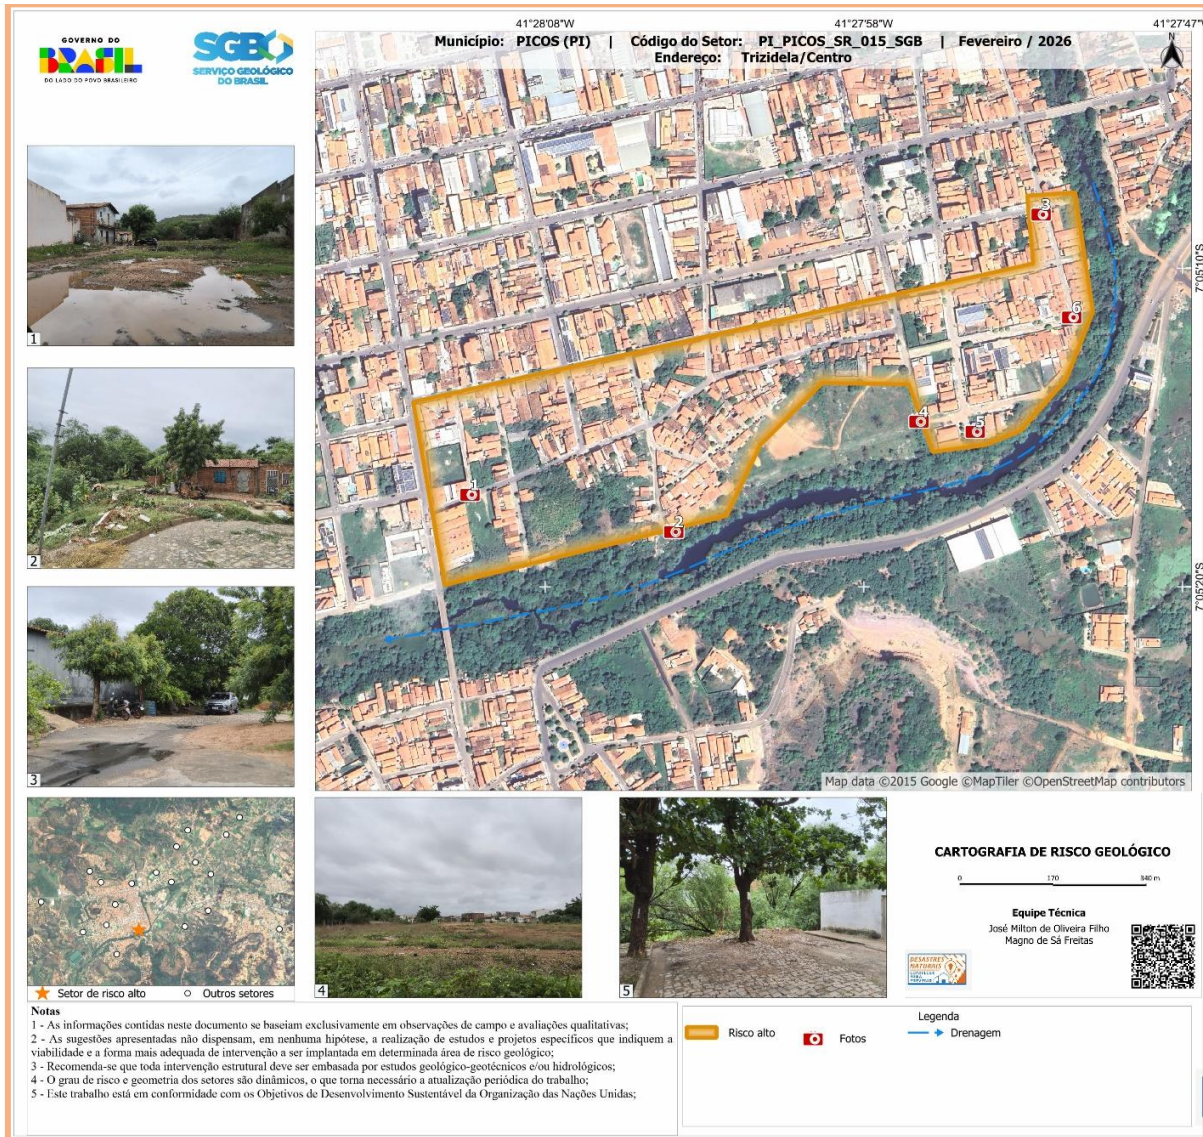
## SETOR DE RISCO 16

## RISCO DE INUNDAÇÃO

Localização: Bairro Aerolândia e entorno

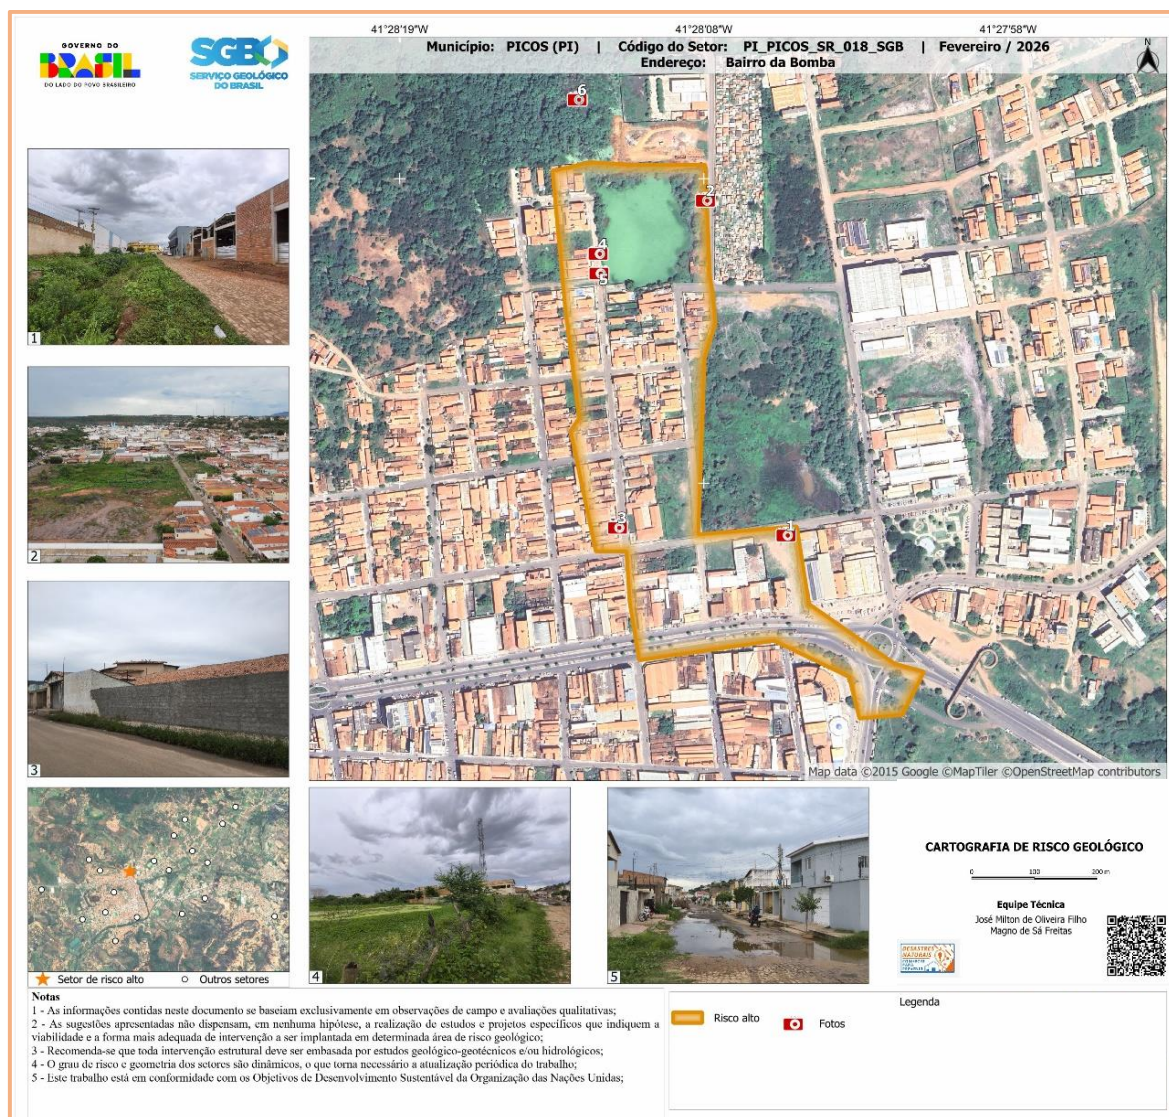
## SETOR DE RISCO 19

## RISCO DE INUNDAÇÃO

Localização: Bairro Morada do Sol

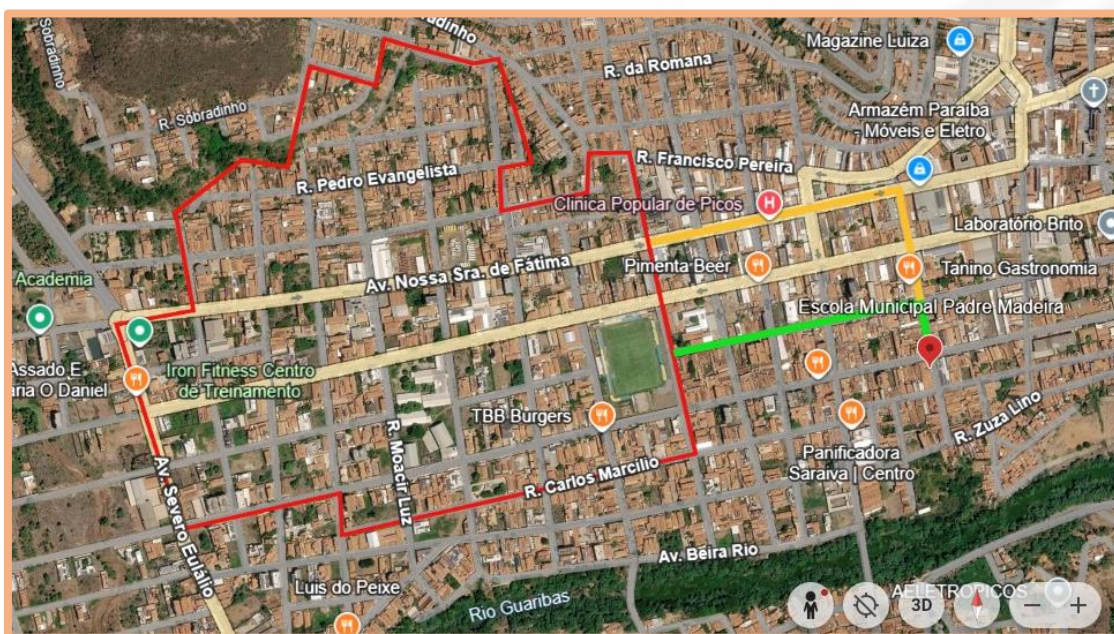
Área de risco

**DESCRIÇÃO DA ROTA PRINCIPAL:** siga pela rua Marcos Parente vire à direita na Rua São Francisco Prota e siga até o ponto de encontro na Escola Municipal Padre Madeira.

**DESCRIÇÃO DA ROTA ALTERNATIVA:** siga pela Av. Nossa Senhora de Fátima vire à direita na Rua São Francisco Prota e siga até o ponto de encontro na Escola Municipal Padre Madeira.

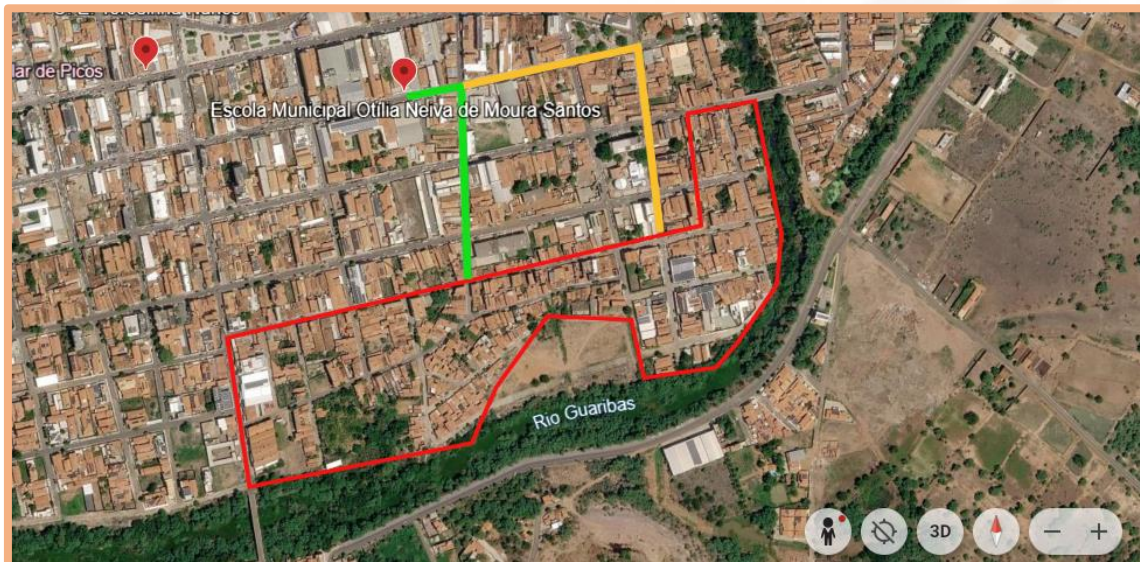
Área de risco

**DESCRIÇÃO DA ROTA PRINCIPAL:** siga pela Rua Abílio Coelho, vire à esquerda na Rua Monsenhor Hipólito e siga até o ponto de encontro na Escola Municipal Otília Neiva de Moura Santos.

**DESCRIÇÃO DA ROTA ALTERNATIVA:** siga pela Rua São Francisco, vire à esquerda na Rua Monsenhor Hipólito e siga até o ponto de encontro na Escola Municipal Otília Neiva de Moura Santos.
